2·3호광장일대내수침수방지시설공사 행정사무조사 결과보고서

목포시의회 2·3호광장일대내수침수방지시설공사조사 특별위원회

2·3호광장일대 내수침수방지지설공사
행정사무조사 결과보고서

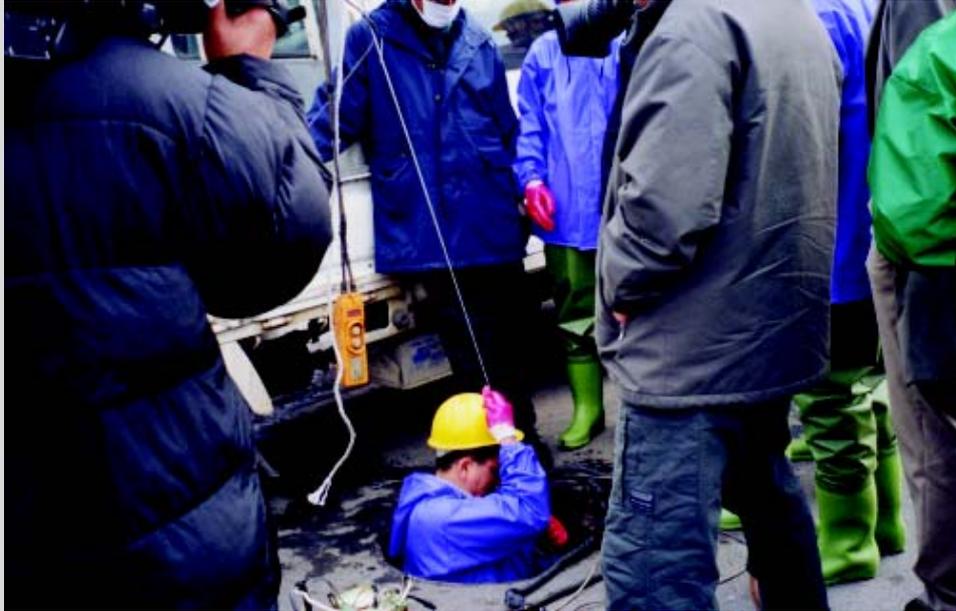
◀ 성남약국앞 역사이편
설치장소 확인을 위해
대하수도에 들어가는
장면
(2002. 11. 20)

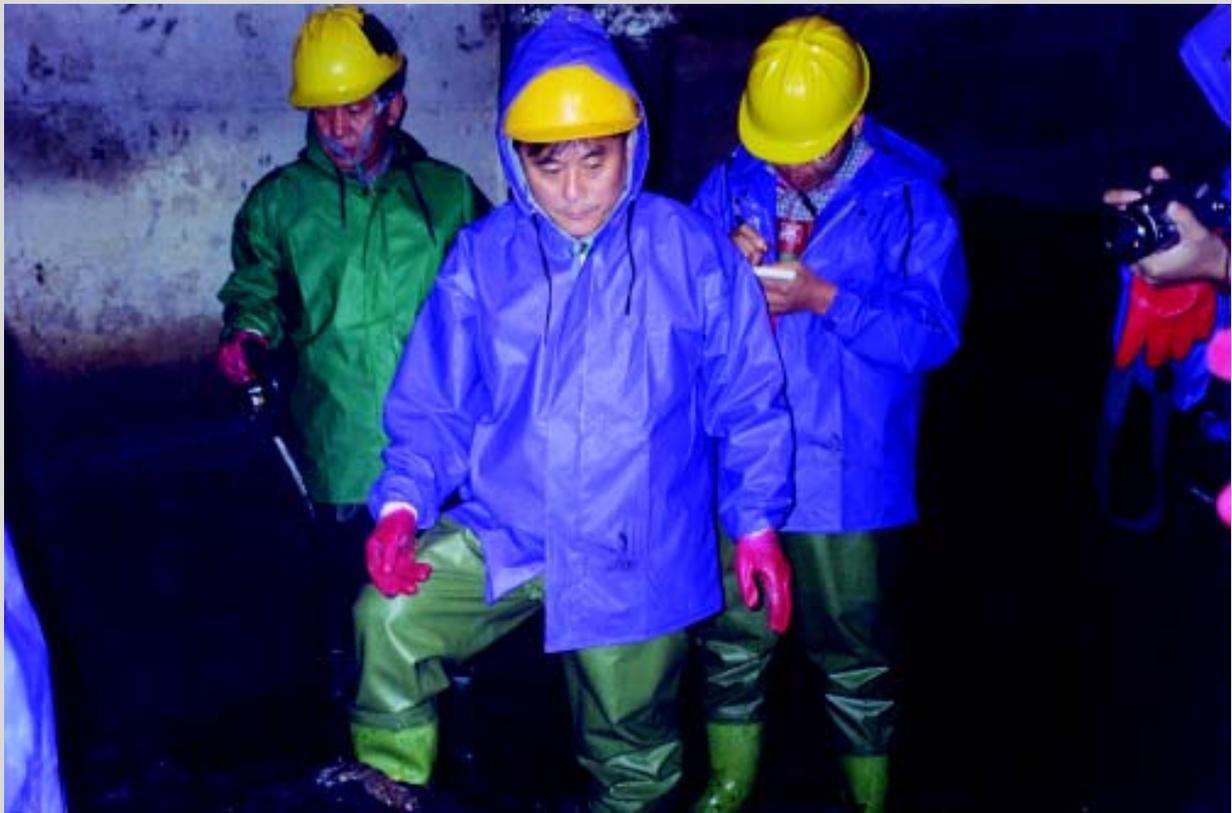
▼ 성남약국앞 역사이편 설치 적합성 여부 확인 장면 (2002. 11. 20)

● 압력수로 설계된 고지배수로 관로의 역사이편 설치에 있어서 원 설계는 45° 완만한 유선형이었으나 민원처리 및 시공상 편의를 위해 90° 각도의 하월곡절형으로 변경 시공 하므로써 역사이편 지점에서 유속이 급속히 감소되고, 성남약국 앞 역사이편 박스를 원설계 암거박스 3.0m×1.7m에서 1,800mm pc관 2열로 교체하므로써 통수능력을 격감시킨 결과, 3호광장 사이편 및 구배가 완만한 성남약국 앞 사이편지점에서는 각종 토사와 부유물이 쌓여 물 흐름을 방해하여 가장 큰 침수 원인이 되었음.

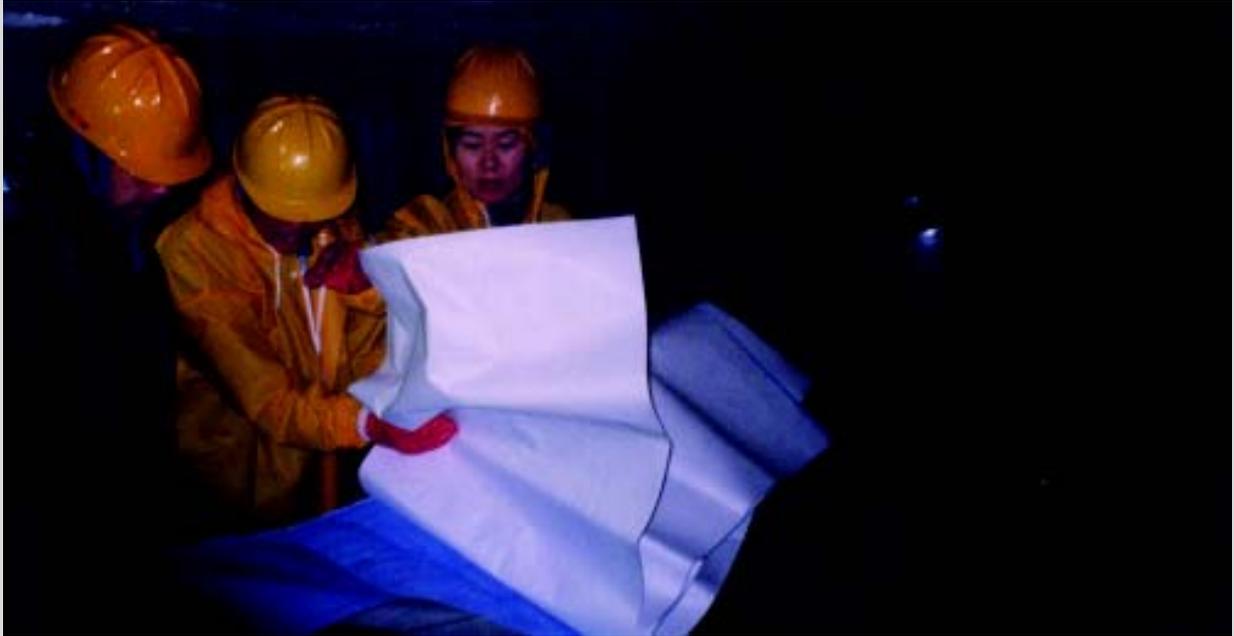
▲ 증인신문 이후 대하수구 안에서 설계도면 확인 장면 (2003. 4. 16)

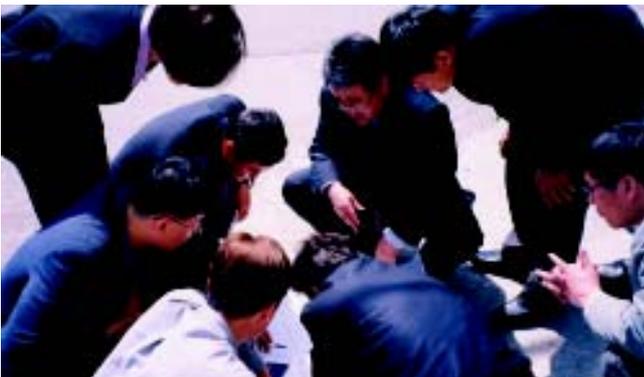
▲ 증인신문 이후 KT 목포지사 동목포전화국
관계자와 통신관로 도면 확인 (2003. 4. 17)

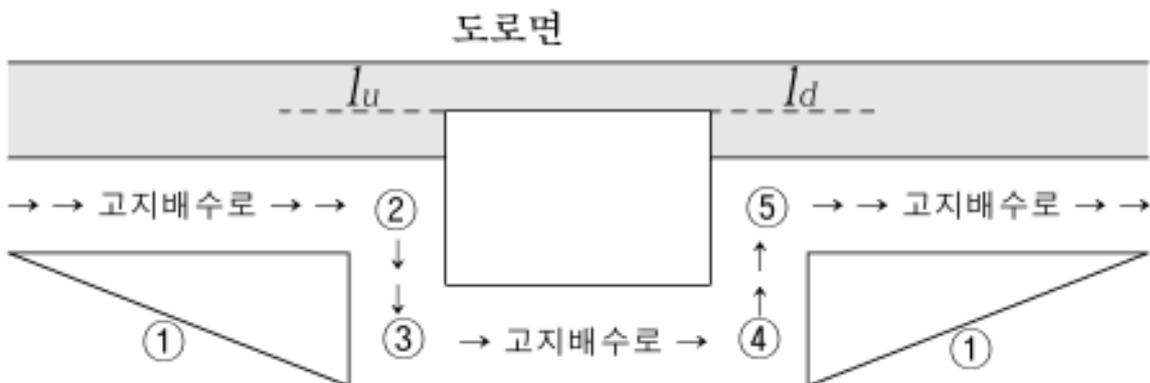
⑤ under pass 구조는 원설계와는 달리 통수단면이 급격하게 줄어든 2열의 원형 흠관으로 대체한 것은 통수능을 격감시키는 결과를 초래할 수 있음.

⑥ under pass 구조도 완경사(①)로 설치하려던 원설계와는 달리 직각으로 하강(②), 다시 직각으로 수평(③), 다시 직각으로 상향(④) 후 다시 직각으로 수평(⑤) 흐름으로 유도한 것은 흐름자체의 에너지 손실을 상당히 유발함은 물론 직각구조물 내부에 퇴적을 유발하는 구조임, 특히 설치한 흠관의 상하류부와 턱구조 까지의 길이(l_u , l_d)가 충분하지 못하며 이러한 구조에서는 준설도 매우 힘든 것으로 총체적으로 불리한 구조를 선택한 결과임(그림 참조).

⑦ 이상과 같은 현상은 특히 경사가 완만한 하류부 under pass (성남약국 부근)에서 보다 심각하게 발생할 수 있으며, 3호광장의 under pass 에서는 그 상하류부의 수로경사가 급변하는 지점이기 때문에 배소현상의 발생과 퇴적현상의 발생이 충분히 가능함.
