# 시정질문

제379회 목포시의회 제2차 정례회

최유란 시의원

# 무장애 관광 환경조성 현장방문 결과

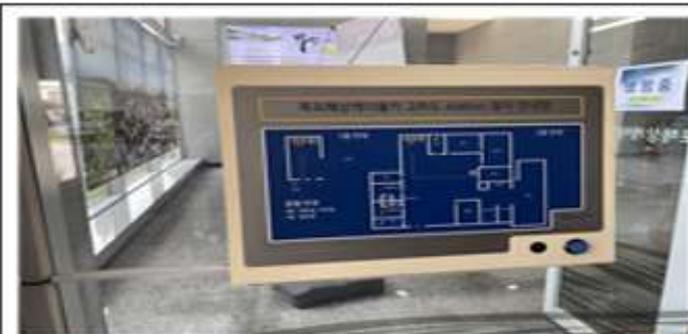
-장애인전용주차구역이 주출입구과 가깝게 설치되어 있고, 바닥이 평탄한 재질로 마감되어 휠체어가 주출입구에 접근하는 것에는 어려움이 없음.

-관광버스가 장애인주차구역의 알까지 진입하여 실질적으로 주차를 할 때 공간이 확보되지 못하는 어려움이 있음

-북항, 고하도 승강장 모두 입구에 촉지도가 설치되어 있지만 음성인식버튼은 미작동, 음성유도장치는 작동. 두가지 모두 작동될 수 있도록 관리 필요.

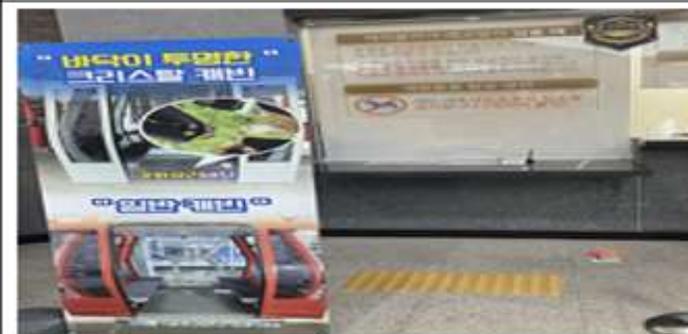
-장애인들이 이용하는 매표소는 휠체어가 접근할 수 있는 유효폭이 배너로 인해서 확보되지 못하고 있었으며, 매표소는 블라인드로 가려져 이용가능여부를 확인할 수 없음. 배너를 치워서 이용 통로를 확보하고, 승강장 운영시간 동안은 매표소 창구가 열려있어야 함.

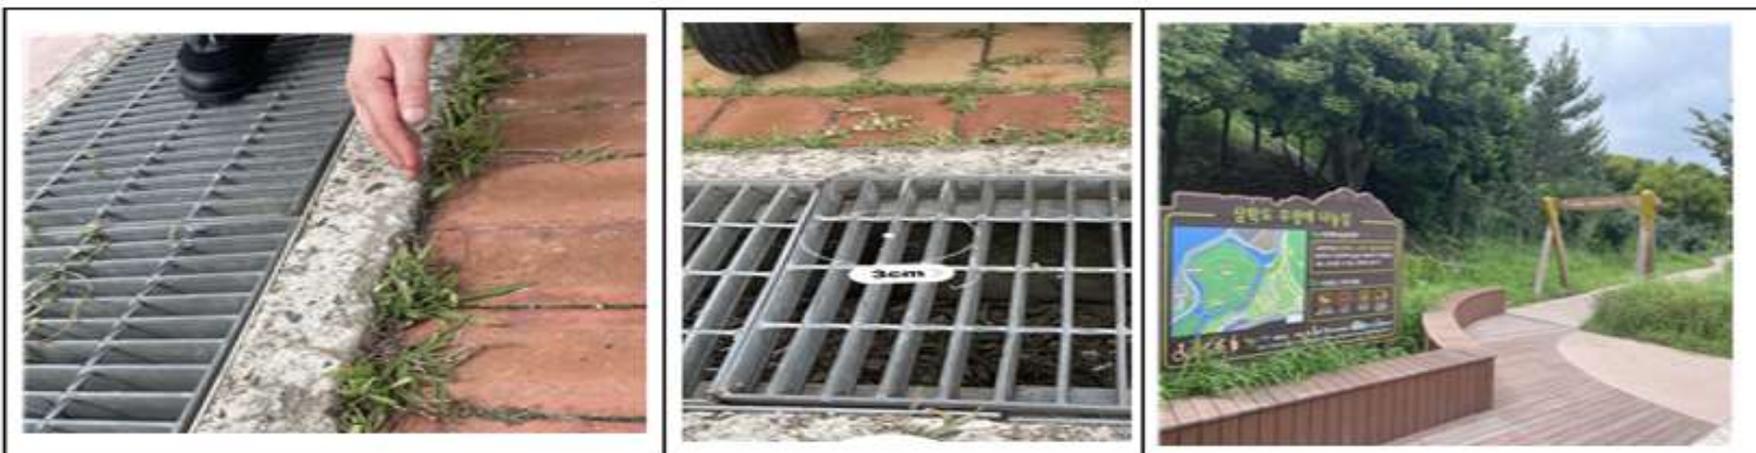
● 김대중 노벨기념관에서 무장애 나눔길의 입구로 이어지는 통행로 점검

-시각장애인 편의시설 부재(촉지도, 음성유도장치 등)

-통행로의 중간 2cm이상의 높이차가 존재.

-배수로 덮개(철망 간격 3cm)가 바퀴(휠체어, 유모)진입, 지팡이 짚기에 부적합.

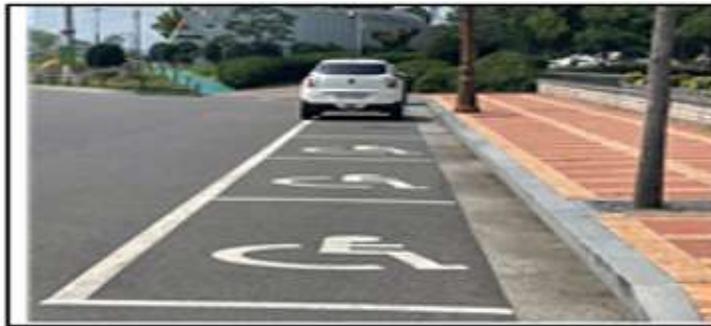
#### 1) 장애인주차구역 부적합 설치

-장애인 주차장의 바닥면 색상, 규격이 적합하지 않고, 장애인주차구역에 대한 안내표시 부재함.

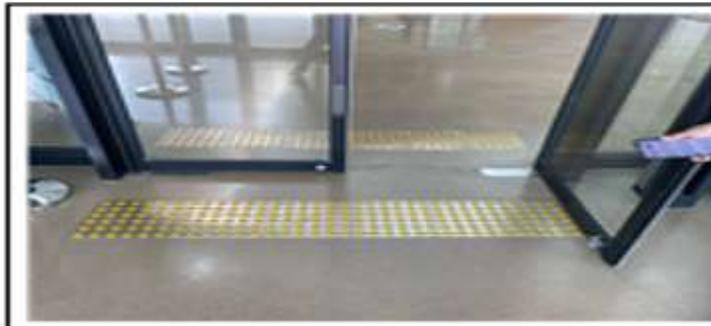
#### 2) 시각장애인편의시설 부적합 설치

-규격에 맞지 않는 점자블록 설치  
-전체가 황색에 미끄러지지 않은 재질의 점자블록이 규격의 점자 블록이지만 김대중 기념관은 돌기와 면의 색상이 다른 비규격의 점자블록이 건물 내부 전체에 설치됨.  
-사진의 점자블록은 빛에 반사되어 눈부심 문제가 발생하거나, 시각장애인이 인식하지 못하는 문제가 발생할 수 있음.

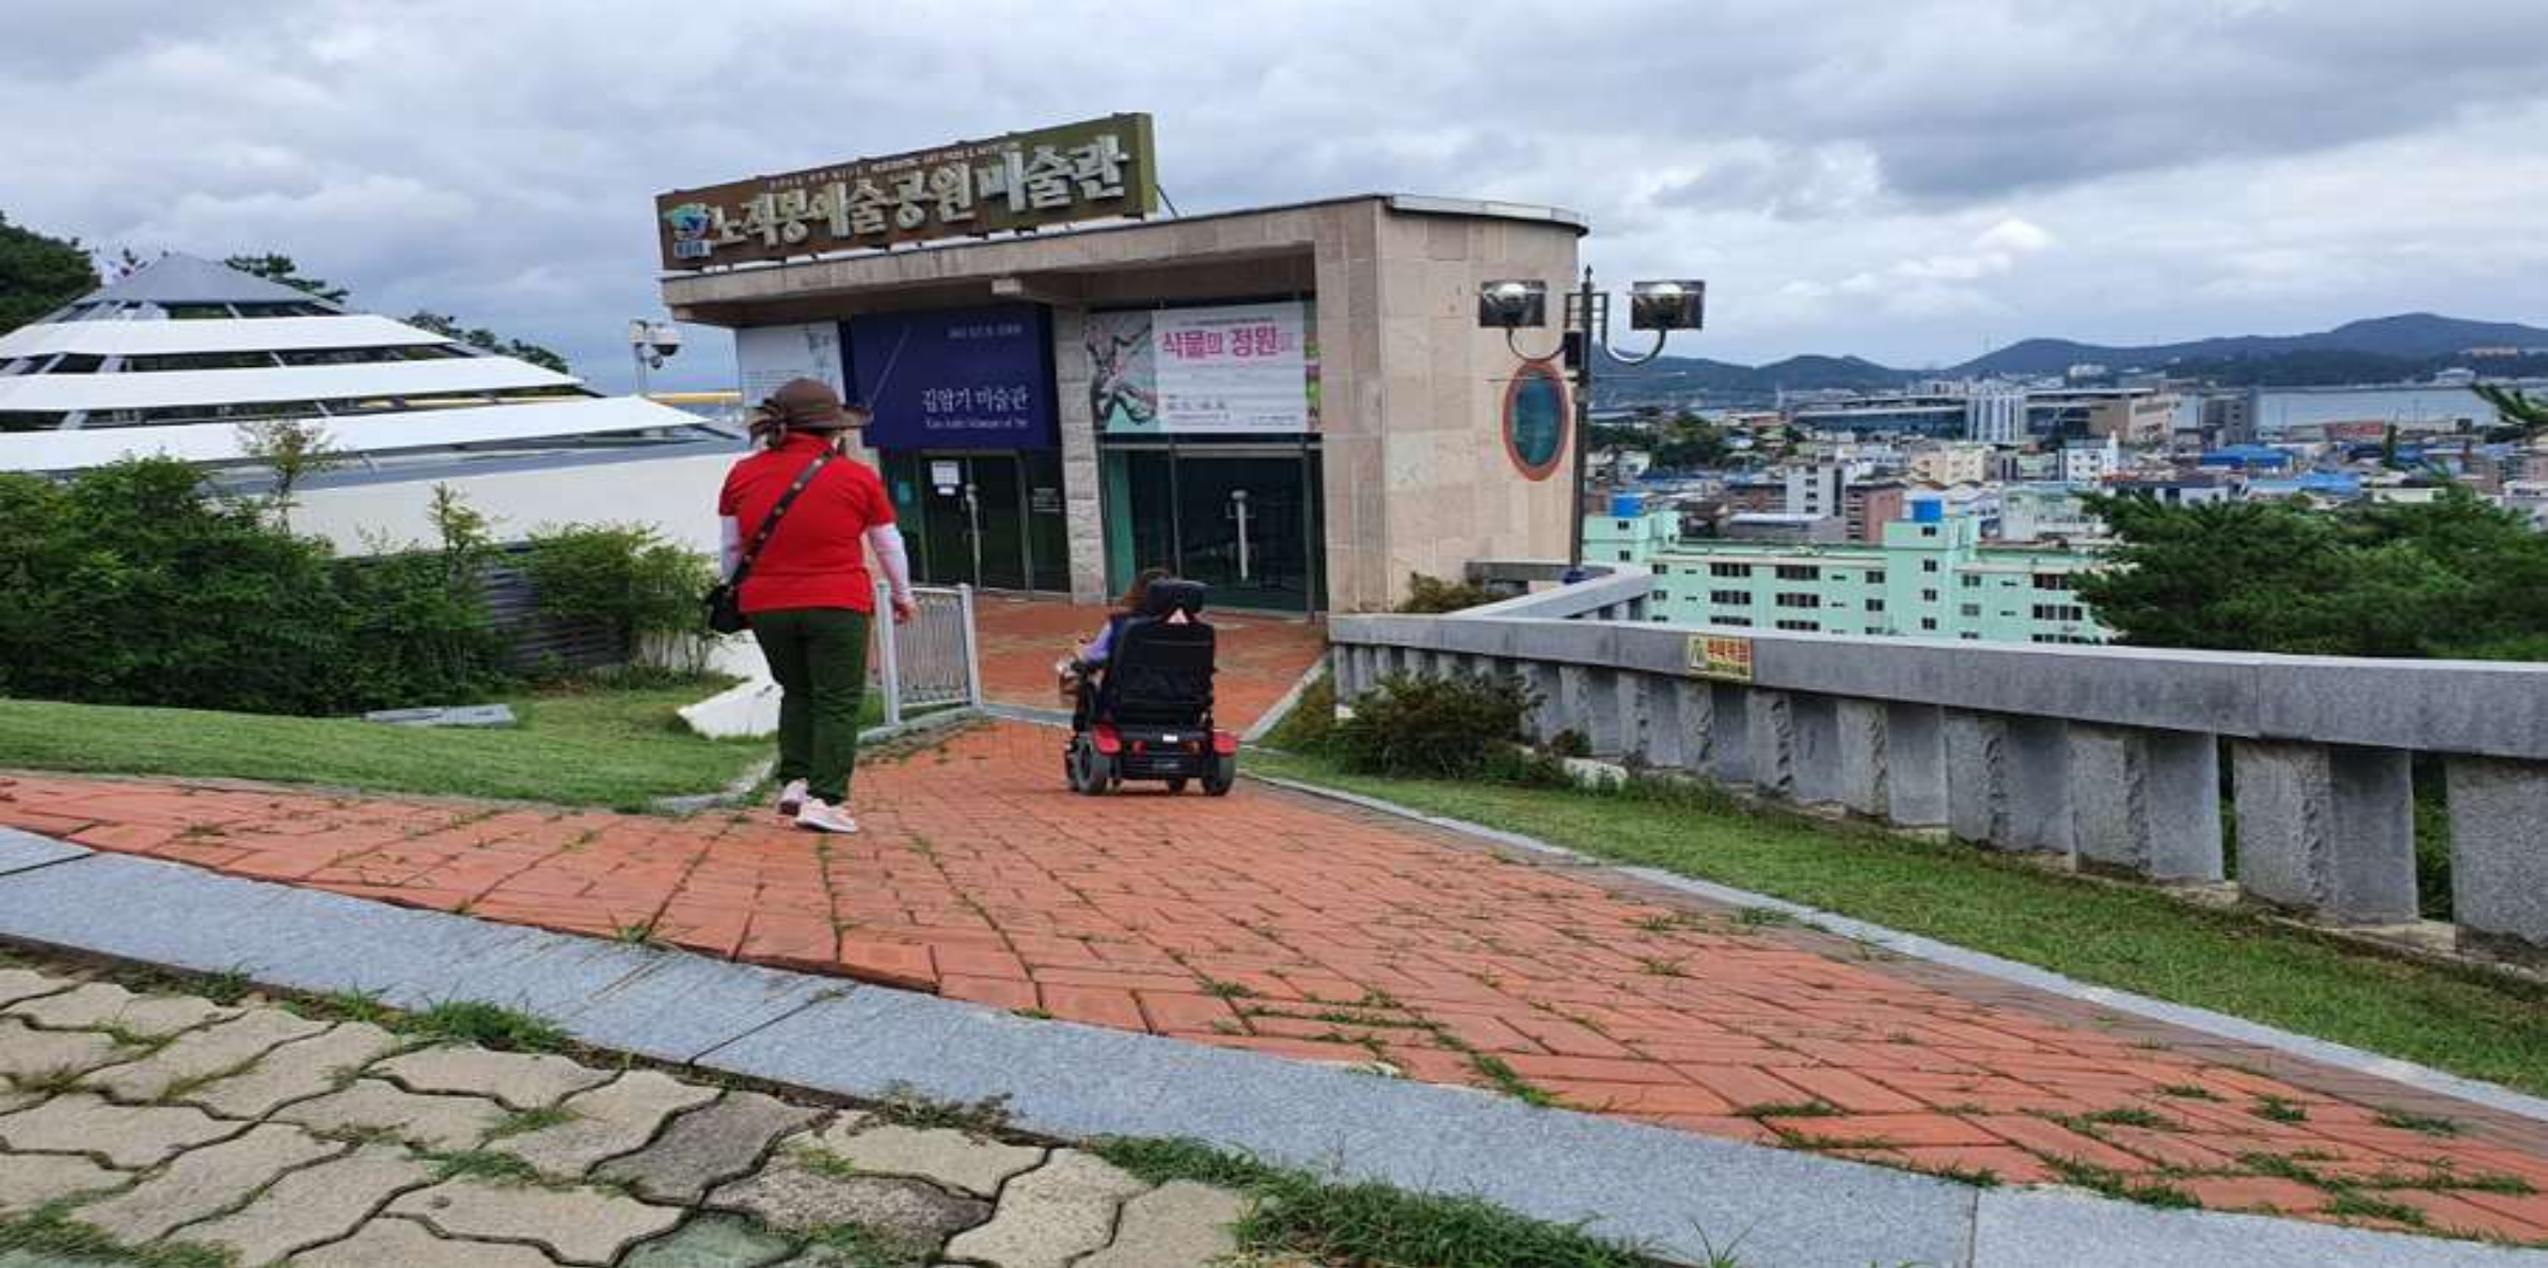
**노적봉예술공원/미술관 경사도가 심한 경사로**
